Advies nader onderzoek Bruine beuk nabij Witte Villa Sonsbeek gemeente Arnhem

opname 22/03/21

Nader onderzoek Bruine beuk (02.12.B.8486) gemeente Arnhem

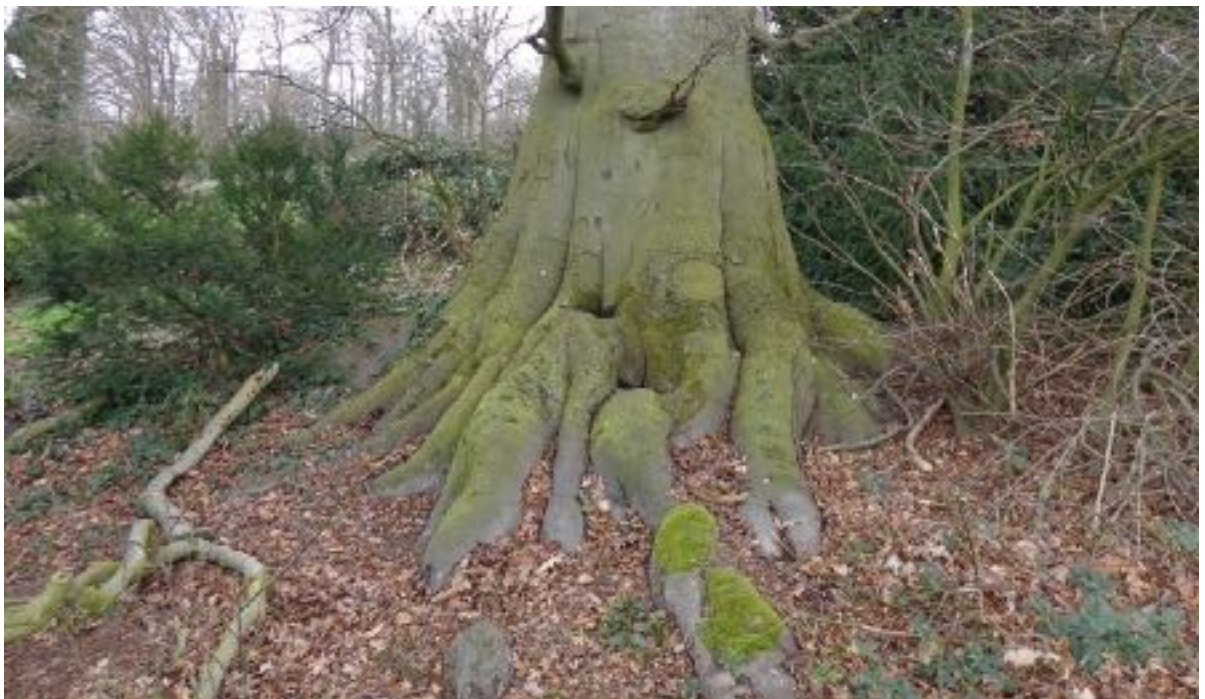
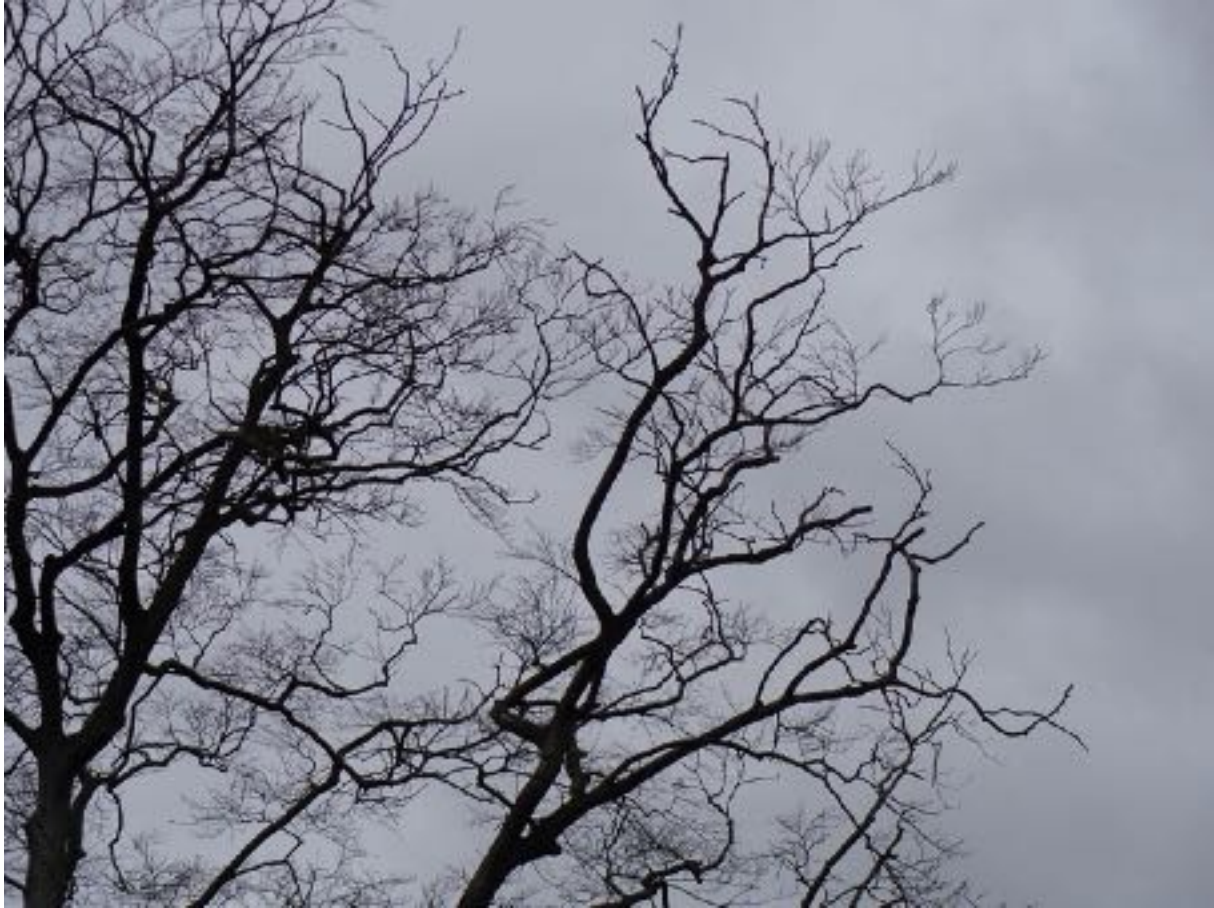
De boom vertoont reeds enige tijd gebreken. Er is in juli 2020 kans op takbreuk gerapporteerd. Dit heeft ook recent plaatsgevonden getuige een aantal dode takken in de

kroonprojectie. Er zijn meerdere dode takken in de kroon aanwezig en deze kunnen er binnenkort ook uit vallen. Er moet gezien de gebreken aan de stamvoet echter meer afgewogen worden dan het eerder geadviseerde snoeien.

Het lijkt verstandig vanuit veiligheidsoverwegingen en de beperkt voor handen zijnde alternatieven te kiezen voor het vellen dan wel een al dan niet versneld snoeitraject. Niets doen is geen optie.

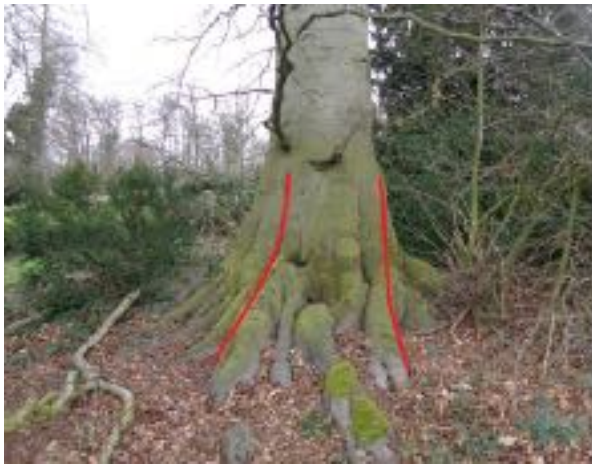
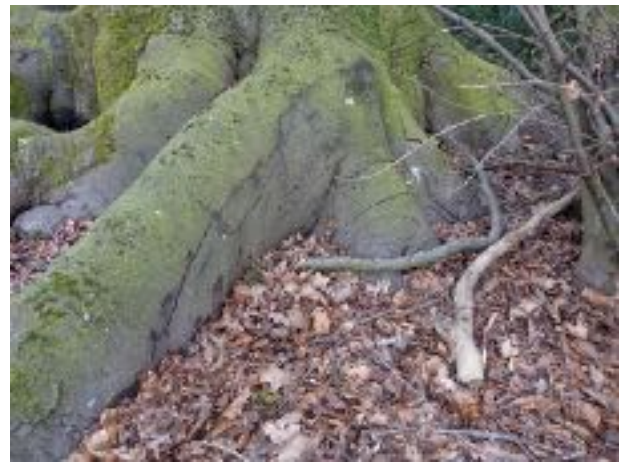
De boom sterft aan de stamvoet geleidelijk rondom af. Zo'n 77% van de gehele stamomtrek op ca. 50 cm +mv gemeten, is afgestorven.

tussen de lijnen levend (23% van totale omtrek) grens aantasting, geen reactie

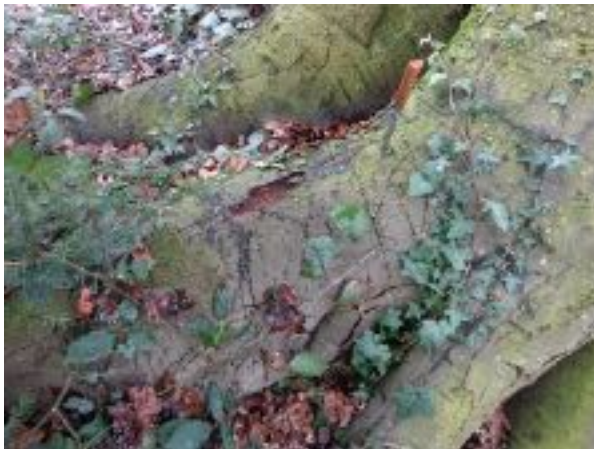
lekpits en scheuren

3. Als de boom blijft leven dan zal dat in een beperkt gedeelte van de kroon, de wortels en de stam zijn;
4. Dit nu levende segment is deels ook aangetast getuige de necrose en de lekpits;

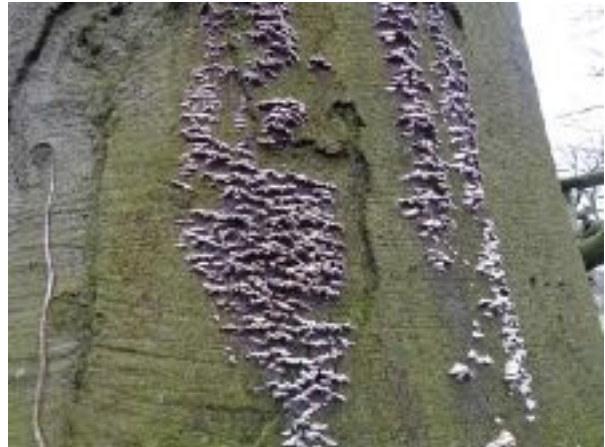
Paarse korstzwam

5. De primaire aantaster is niet geheel duidelijk, maar Honingzwam of Reuzenzwam zijn aannemelijk op een gedeelte van het wortelgestel;
6. De Paarse korstzwam is een secundaire parasiet en niet erg agressief;

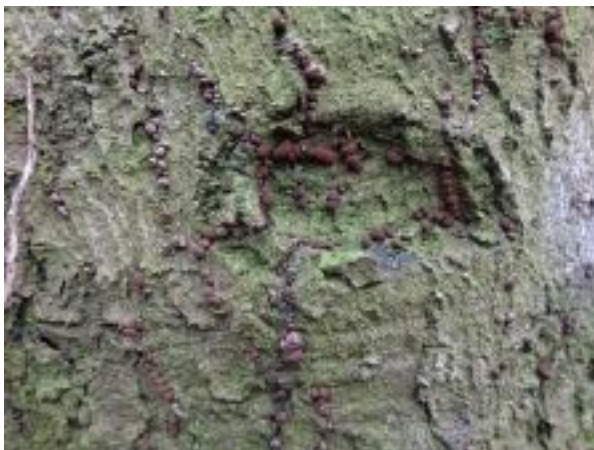
Roestbruine kogelzwam

7. De Roestbruine kogelzwam is saprofyt, dus leeft op afgestorven weefsel. Deze is rondom (voor 77%) aanwezig en geeft aan dat terplekke het weefsel afgestorven is;

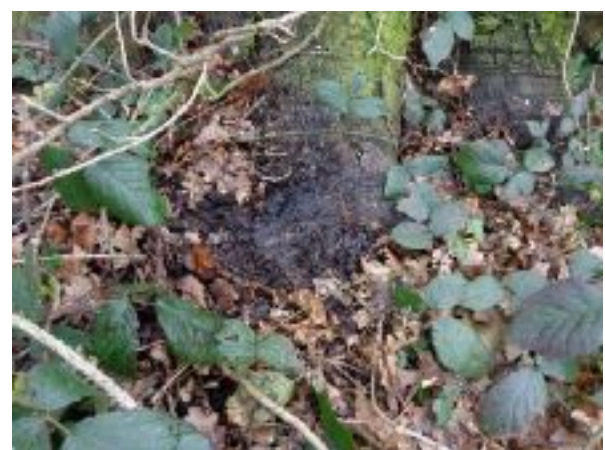
restant wortelzwam

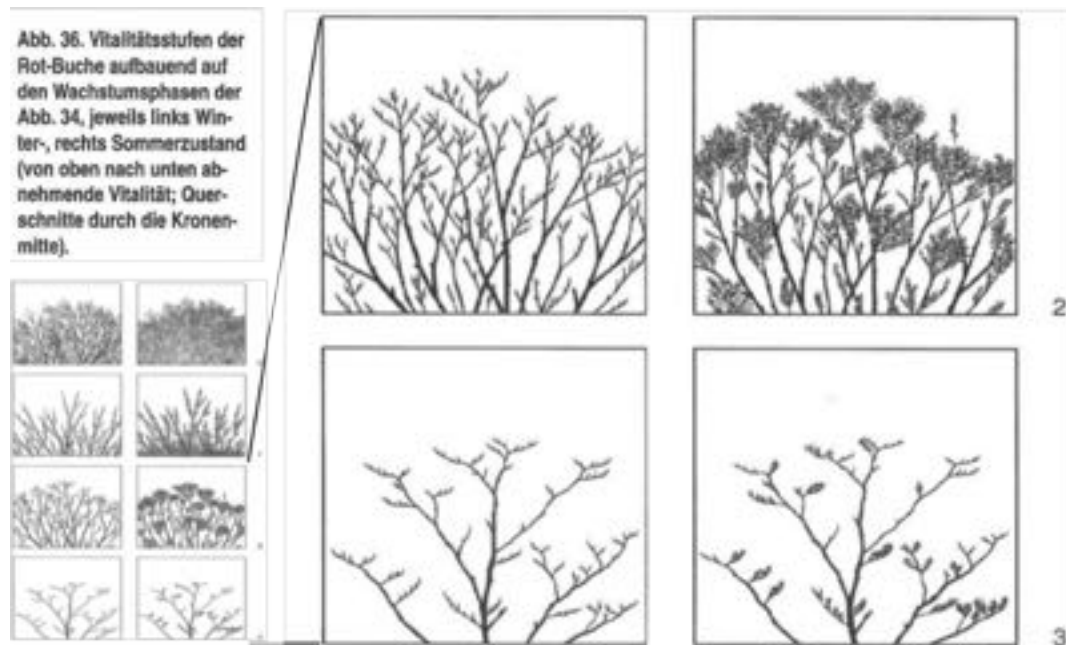
Bij de beoordeling van de conditie is vooral gekeken naar de vertakkingspatronen van het bovenste kroongedeelte. Dit zal bij de indeling van Roloff op klasse 3 worden geclassificeerd. Een deel van de kroon zit tussen 2 en 3. Dit betekent dat boom een slechte tot zeer slechte conditie heeft.
