Advies nader onderzoek Bruine beuk nabij Witte Villa Sonsbeek gemeente Arnhem

opname 22/03/21

Nader onderzoek Bruine beuk (02.12.B.8486) gemeente Arnhem

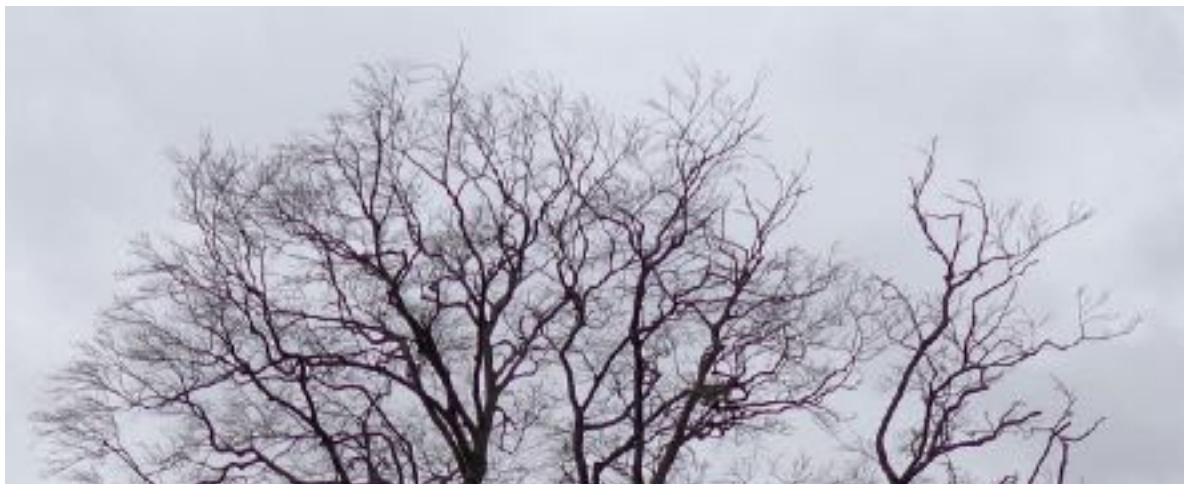
Bij de beoordeling van de conditie is vooral gekeken naar de vertakkingspatronen van het bovenste kroongedeelte. Dit zal bij de indeling van Roloff op klasse 3 worden geclassificeerd. Een deel van de kroon zit tussen 2 en 3. Dit betekent dat boom een slechte tot zeer slechte conditie heeft.
